*„Ремонт на два броя тягови трансформатори с № 953498 и № 933381  
за електрически локомотиви серия 44 и 45“*

**ТЕХНИЧЕСКИ ОТЧЕТ**

За извършена диагностика на локомотивен трансформатор  
тип 2SL61/5063/47 с фабр. № 0953498 произведен от SKODA,  
собственост на „БДЖ-ПЪТНИЧЕСКИ ПРЕВОЗИ“ ЕООД

## ДЕФЕКТОВЪЧЕН ПРОТОКОЛ

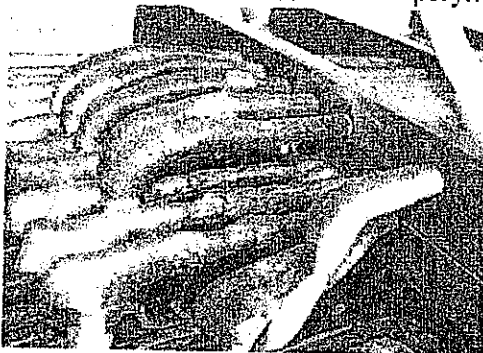
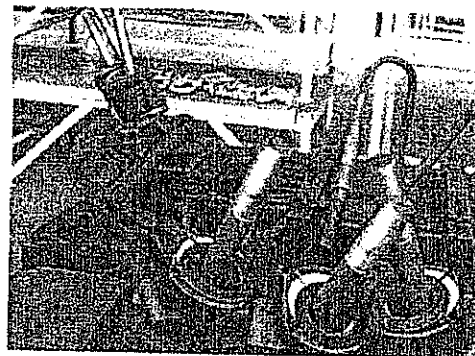
2.4. Част от изолацията е овъглена в следствие на възникнали термични поражения при настъпилото късо съединение в регулационната намотка.

3.1.1. Изгорели секции 12 – 13.

6.1. Изгоряла автотрансформаторна намотка  $D_0 - D_{25}$ .

1. По казана на трансформатора са налични локални замърсявания, липсваща част от окомплектовката описана в ППП от 09.08.2016г.
2. След отваряне на камбаната и оглед на елементите от вътрешната част са констатирани следните поражения:
  - 2.1. Част от изолацията е негодна в следствие на възникнали термични поражения при настъпилото късо съединение в регулационната намотка:

- 2.2. Наличие на медни прах и частици, сажди, локални замърсявания, шламови отлагания и следи от термично разлагане на маслото. Силна характерна миризма на изгоряло.
3. Трансформаторът е пристигнал на територията на ЦЕРБ ЕАД със 300 литра трансформаторно масло. Протокол от хим. лаб. №136/12.08.2016г. Резултатите са отразени в протокола.
4. Взета е проба от хартиената изолация. Резултатите са отразени в протокол №8552622016Е0.
5. Протокол от входящ контрол на ВВЛ. №146/22.08.2016г.

7.3. Изработване на нова автотрансформаторна намотка..

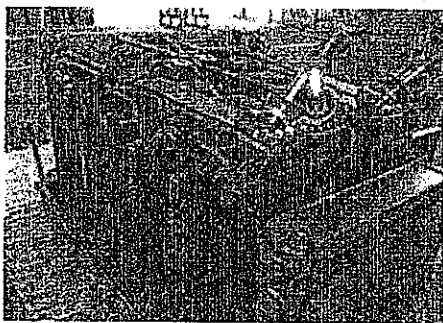
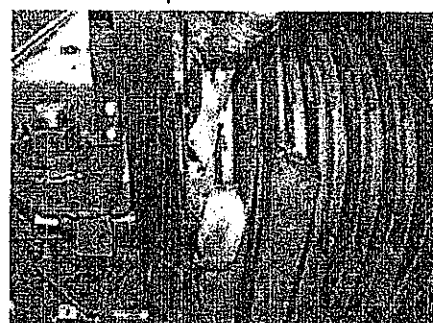
1. По казана на трансформатора са налични локални замърсявания, липсваща част от окомплектовката описана в ППП от 16.08.2016г.
2. След отваряне на камбаната и оглед на елементите от вътрешната част е констатирано:
  - 2.1. Следи от направена предишна диагностика. Шламови отлагания от разложено масло. Липсват: болтовете на фланцовата рамка, четири броя меки връзки към изводи Н.Н. и три броя към намотката за отопление. Счупена плоча на притегателната система:

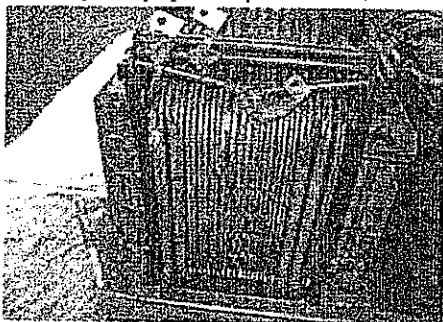
- 2.2. Автотрансформаторът е с видимо прекъсната намотка.

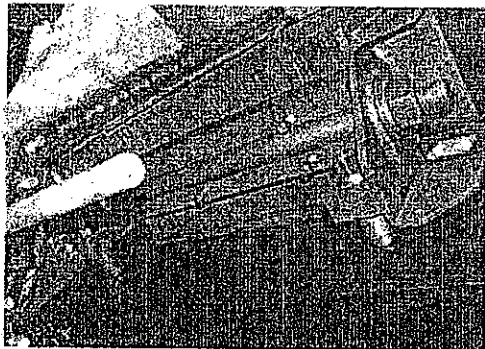
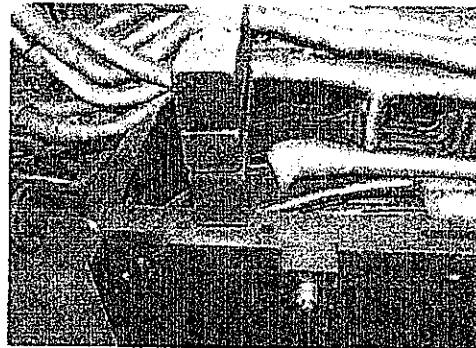
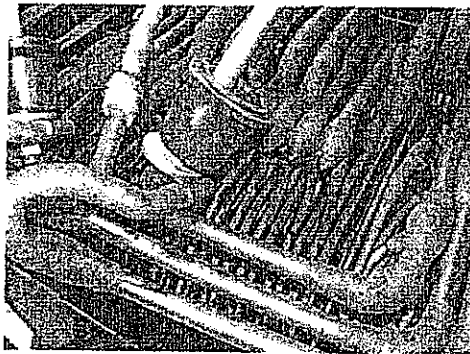
1. По казана на трансформатора са налични локални замърсявания, липсваща част от окомплектовката описана в ППП от 16.08.2016 година.
2. След отваряне на камбаната и оглед на елементите от вътрешната част е констатирано:
  - 2.1. Шламови отлагания от разложено масло. Липсват болтовете на притегателната система. Липсващи детайли от укрепването. Липсващи порцеланови елементи от изводи Н.Н и отопление:

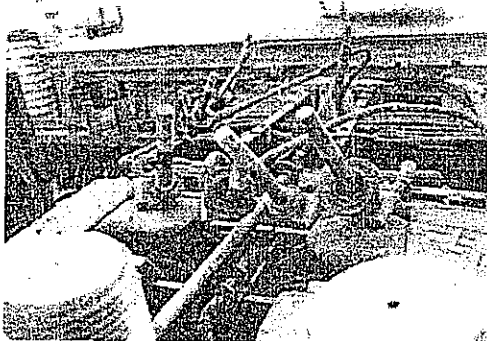
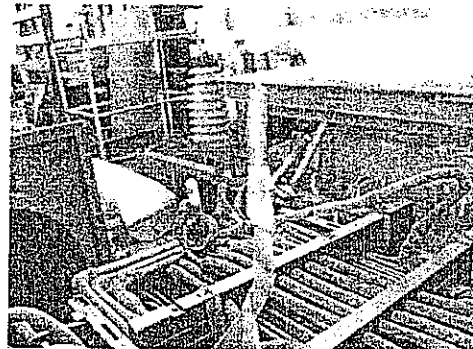
- 2.2. Извод В.Н. Скъсан отвод заедно с част от въжето:

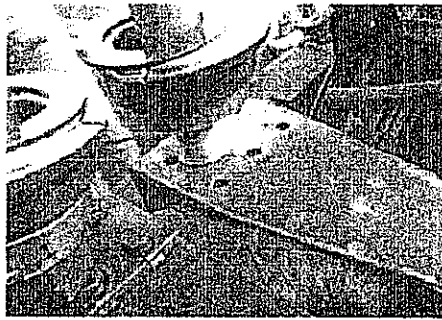
- 2.3. Извод Н.Н. липсващи крепежни елементи от извода и към захващащата част към шинната система:
