## ДОГОВОР

1. **ВЪЗЛОЖИТЕЛЯТ** възлага, а **ИЗПЪЛНИТЕЛЯТ** се задължава да извърши услугата: „Ремонт на два броя тягови трансформатори с №953498 и №933381 за електрически локомотиви серия 44 и 45”, съгласно Техническите изисквания на Възложителя.

## ДЕФЕКТОВЪЧЕН ПРОТОКОЛ

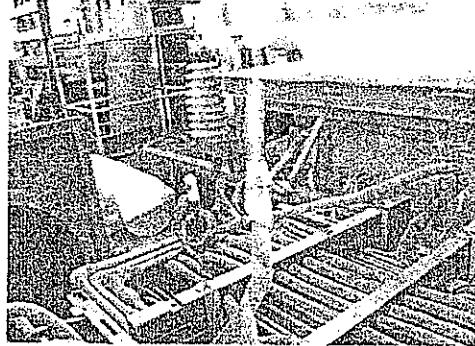
- 2.2. Извод В.Н. Съксан отвод заедно с част от въжето:
